Fachgutachten Nr. 23/2013

Fachgutachten über den Gesundheitszustand von zwei Mammutbäumen auf der Anlage "Obergelper Straße 9a - 9c" in Gummersbach-Hülsenbusch

Auftraggeber ist der Bürgerverein Gummersbach EV, vertreten durch den 1. Vorsitzenden Klaus Birth.

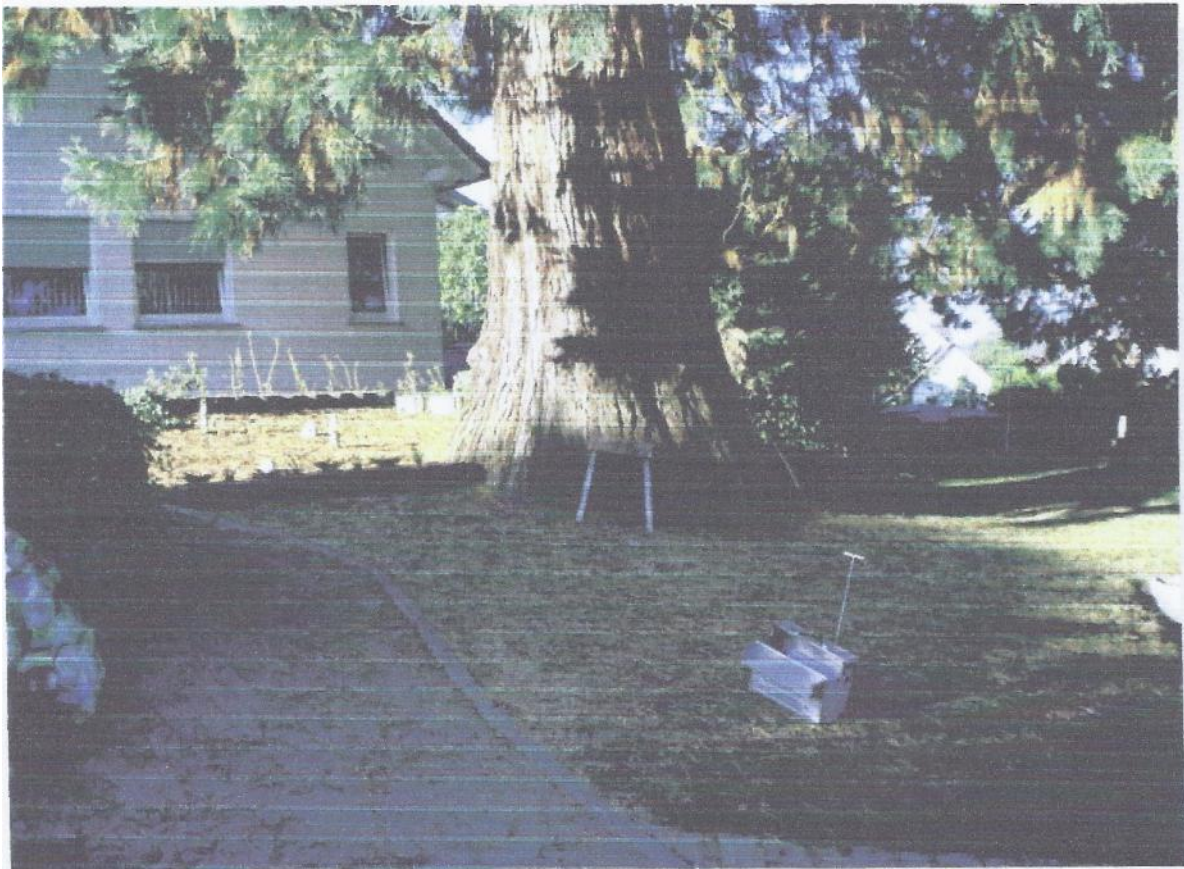
Vermehrter Nadelfall durch Trockenstress

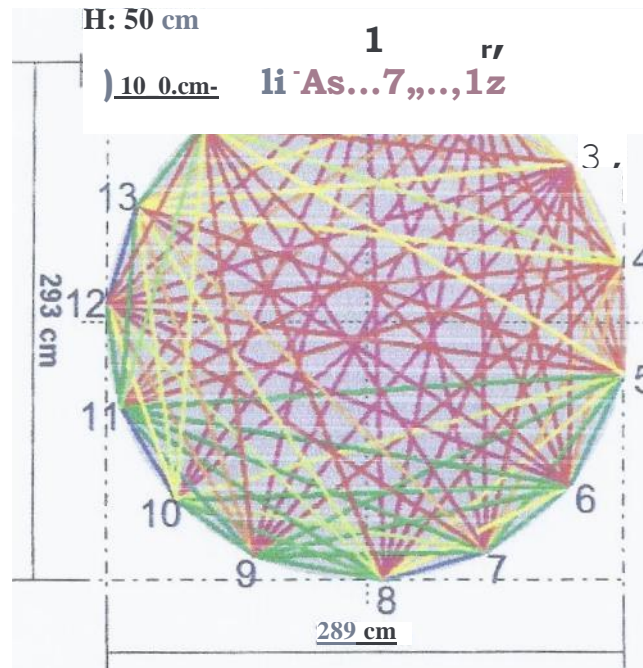
Liniengraphik

Die Gesamtgraphik ergibt sich aus der Vielzahl der Einzelmessungen.

Wie an den charakteristischen Messwerten (grün, blau und orange dargestellt) erkennbar, befinden sich gesunde und massive Bereiche im äußeren Stammbereich.

Verzögert dargestellt sind die Messergebnisse im Inneren des Stammes (rote und lila Darstellung).

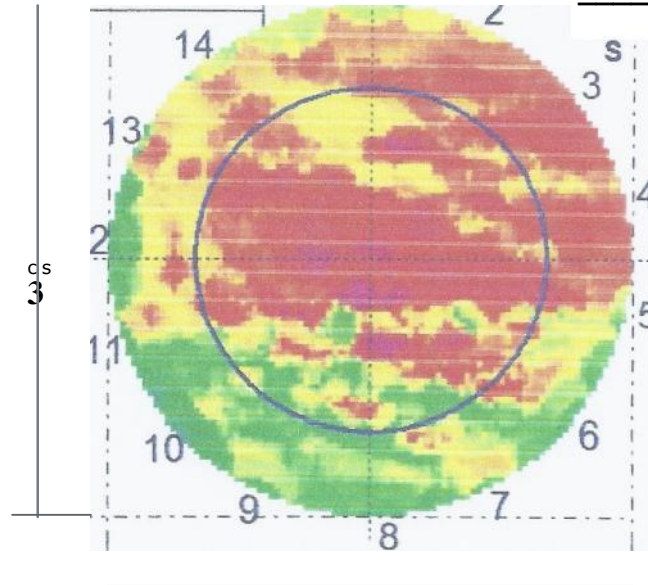
Flächengraphik der Messung

In der Gesamtgraphik zeigt sich die einseitig ausgebildete Holzfäule.

Im Bereich der Sensoren 2 bis 5, 13 und 14 sind die Messwerte verzögert dargestellt, hier befinden sich verschiedene Einwallungen.

Es sind jedoch noch ausreichend statisch wirksame Stammsegmente vorhanden.

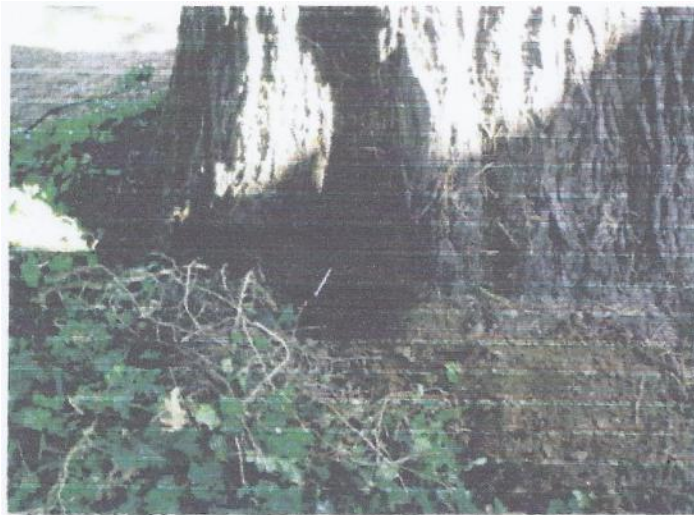
Die dahinter liegende Holzfäule hat ca.20 % des Stammvolumens erreicht.

Stabil ausgeprägtes Wundholz ist zu einer geschlossenen Einheit verwachsen.

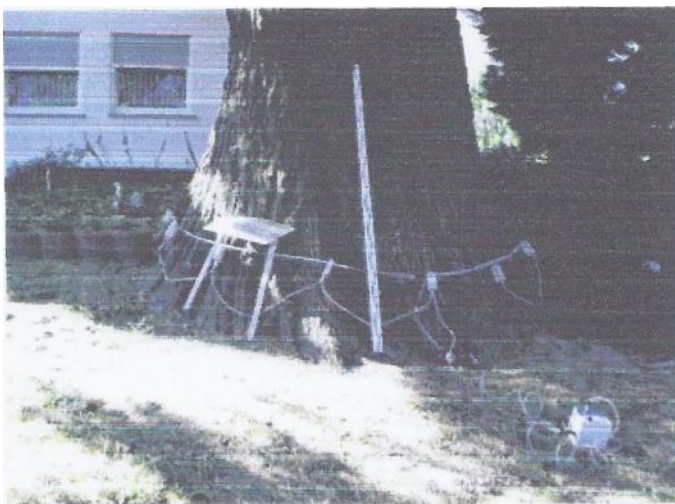
Im Stammbereich konnte eine geschlossene Einwallung festgestellt werden, die auf eine früher entstandene Verletzung schließen lässt.

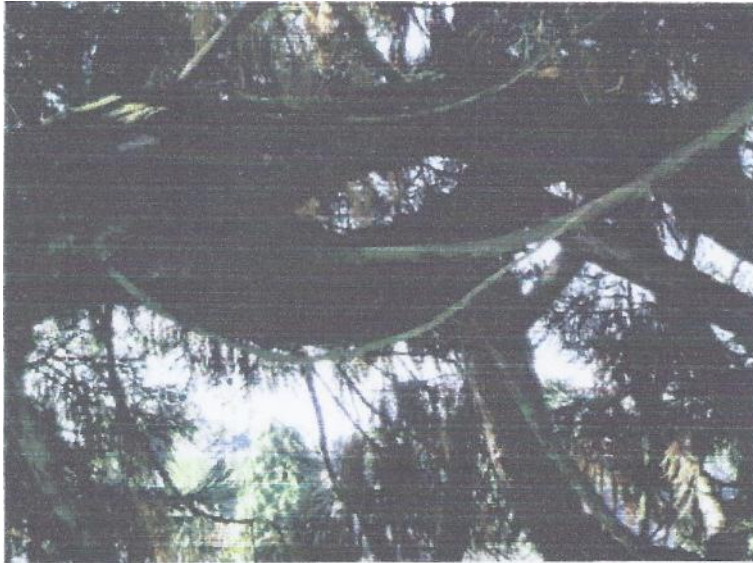
Längsriss an einem Starkast im oberen Kronenbereich mit Wundholzbildung

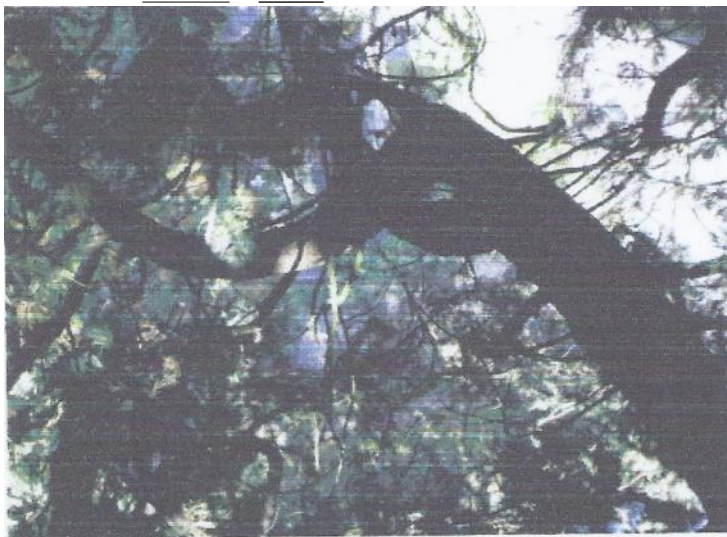
Unglücksbalken an vielen Starkästen. Mal mehr, mal weniger Bruchgefahr

Maßnahmen zur Herstellung der Verkehrssicherheit sind angebracht und sollten im Rahmen einer Kronenpflege und dem Einkürzen von Kronenteilen, erfolgen.

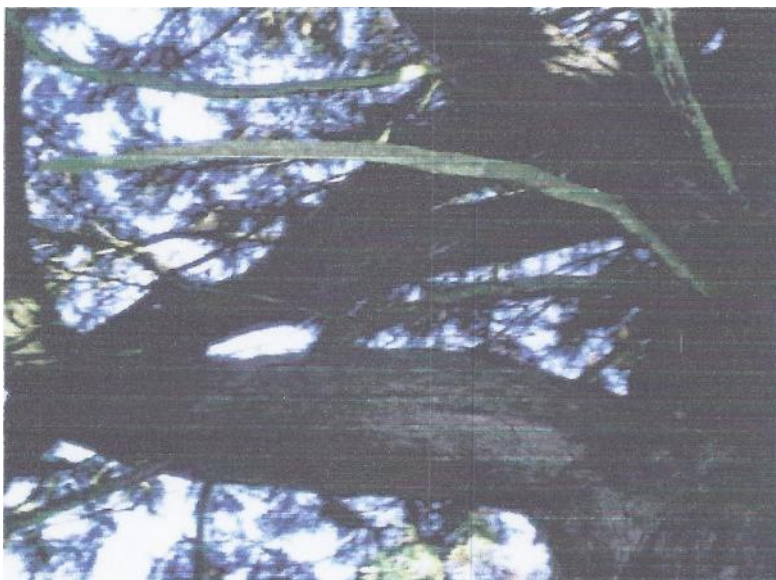
Erhöhte Bruchgefahr an schon verformten Starkästen

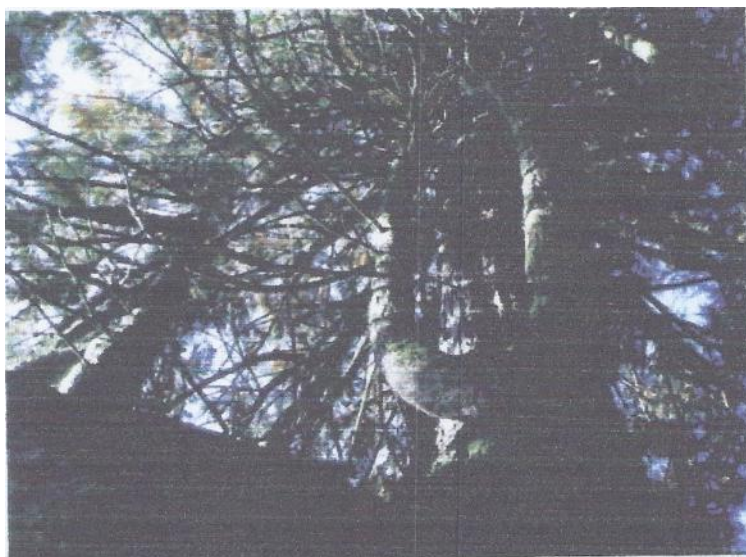
Ständerbildung nach vormals entstandener Kappung

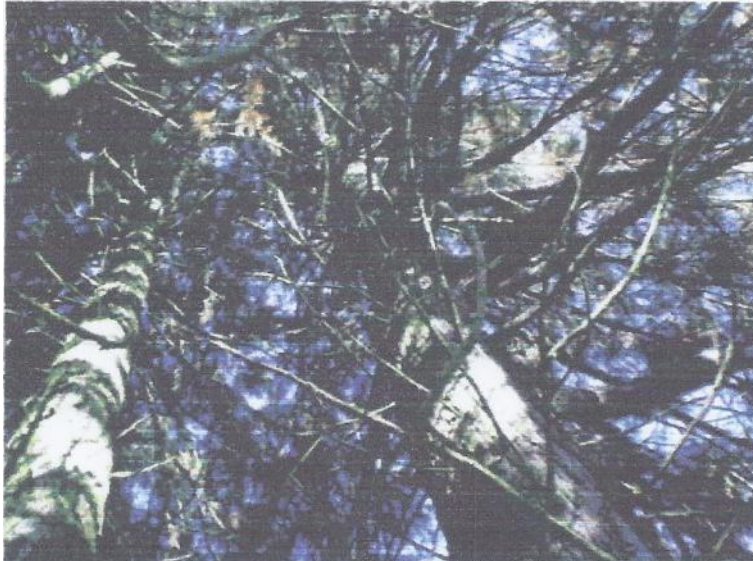
Aus der vormals entstandenen Kappung haben sich drei Hauptstämmlinge gebildet_

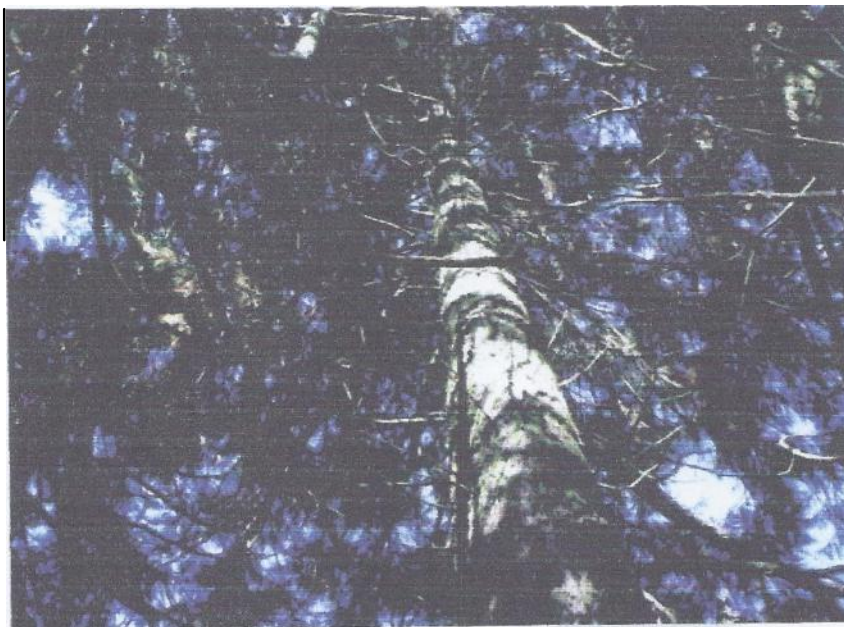
.....die sich aufgrund gegenseitiger Beschattung einseitig entwickelt haben.

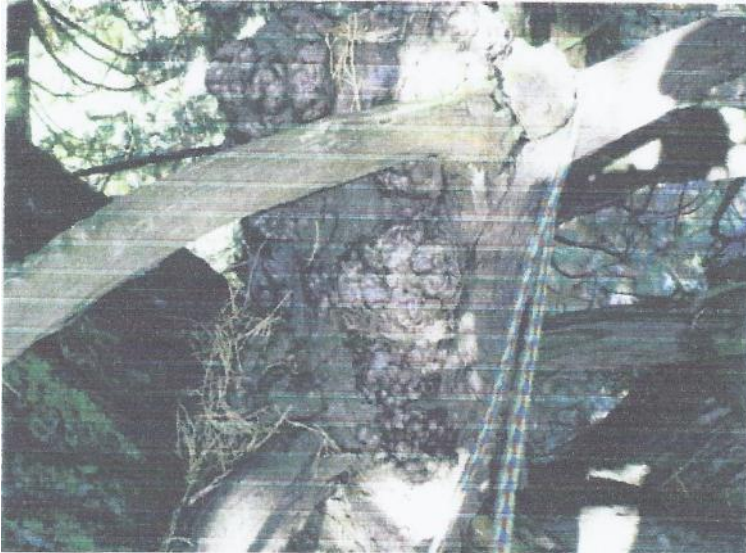
Verschiedene Wucherungen mit Bruchpotential

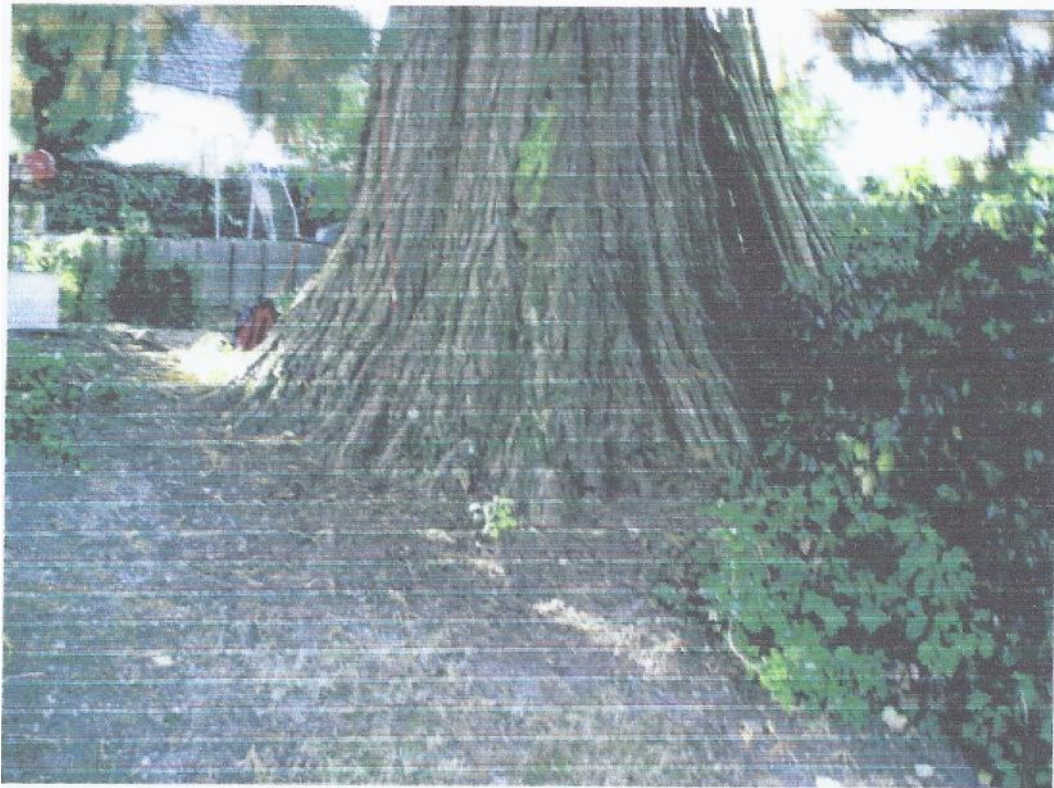
vermehrter Nadelfall durch Trockenstress

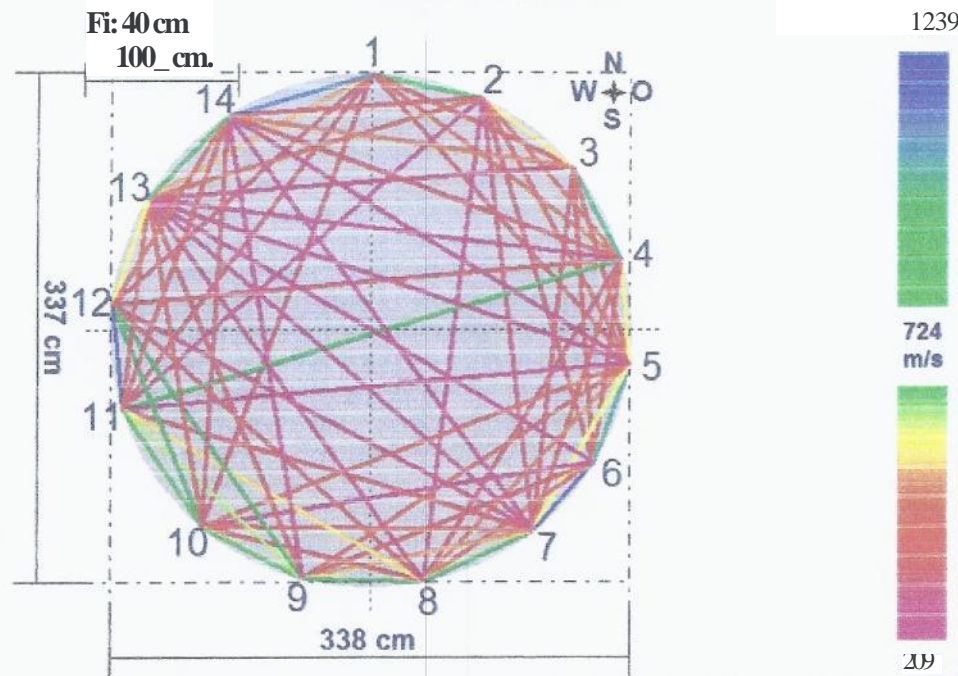
Liniengraphik

Die Gesamtgraphik ergibt sich aus der Vielzahl der Einzelmessungen.

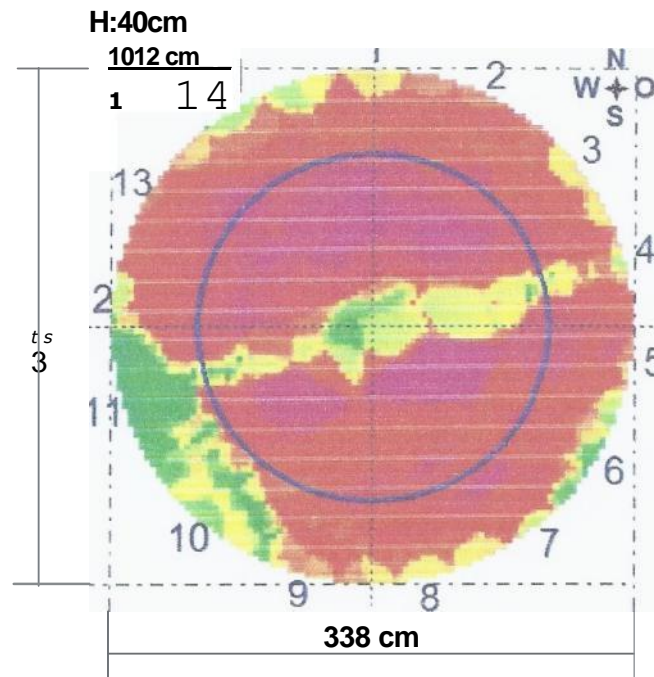
Flächengraphik der Messung

In der Gesamtgraphik zeigt sich die einseitig ausgebildete Holzfäule. Im Bereich der Sensoren 2 bis 9, 12 und 13 sind die Messwerte verzögert dargestellt, hier befinden sich verschiedene Einwallungen.

Es sind jedoch noch ausreichend statisch wirksame Stammsegmente vorhanden.

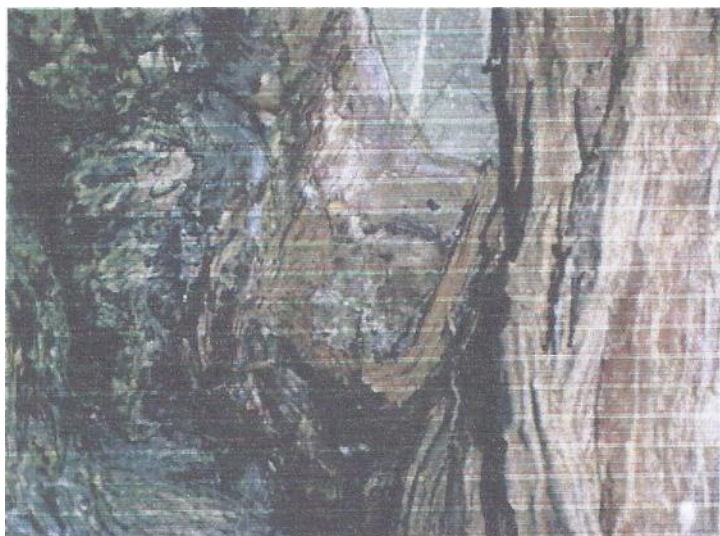
Stabil ausgeprägte Holzzuwächse sind zu einer geschlossenen Einheit verwachsen.

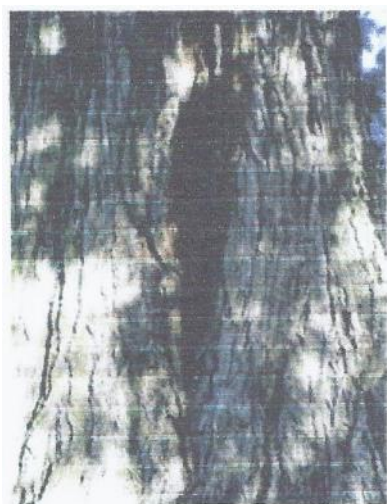
Im Stammbereich konnten verschiedene geschlossene Einwallungen festgestellt werden, die auf früher entstandene Verletzungen schließen lassen.

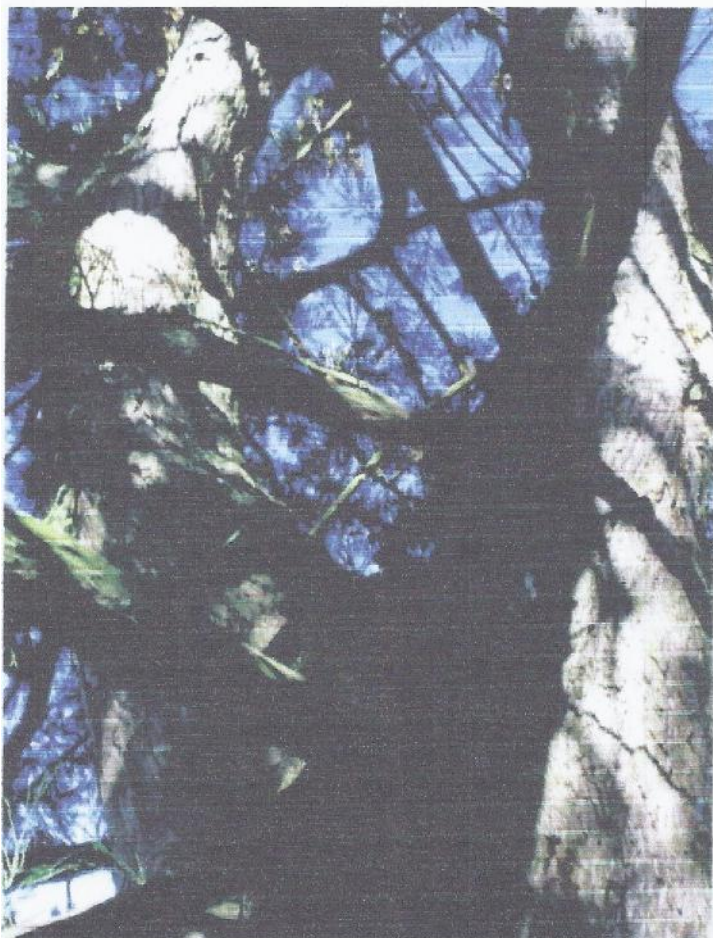
Der obere Kronenbereich setzt sich aus zwei gleichwertigen Stämmingen zusammen.

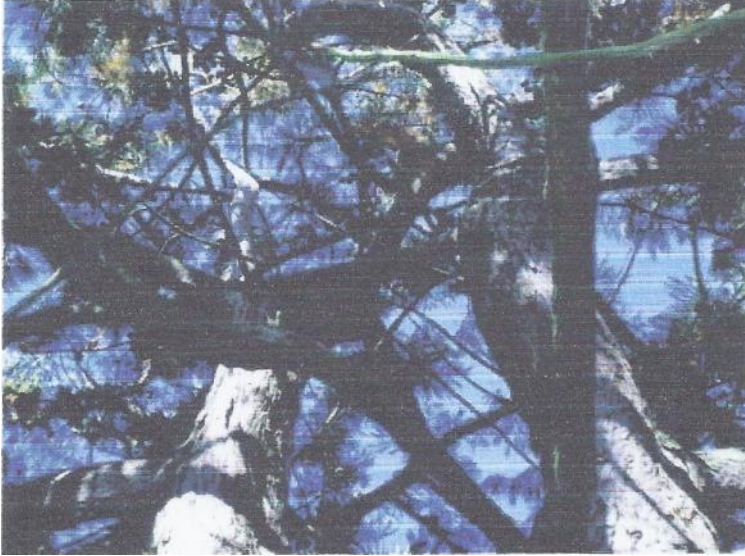
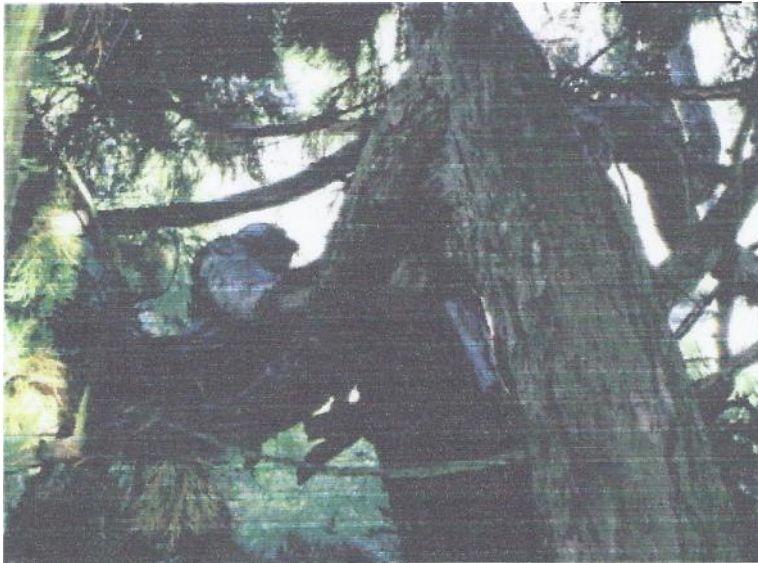
Erhöhte Bruchgefahr an schon überlasteten Starkästen

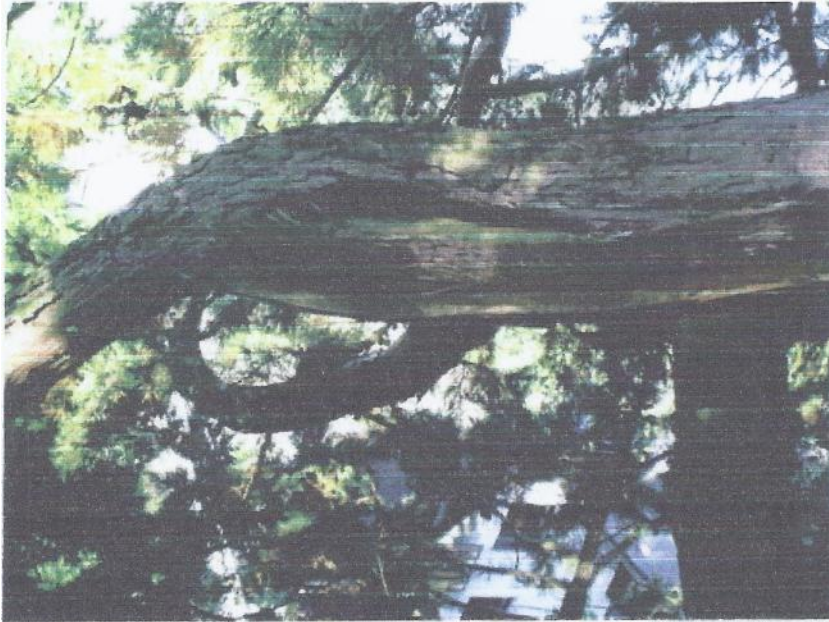
Überlastete Starkäste mit Längsrissen

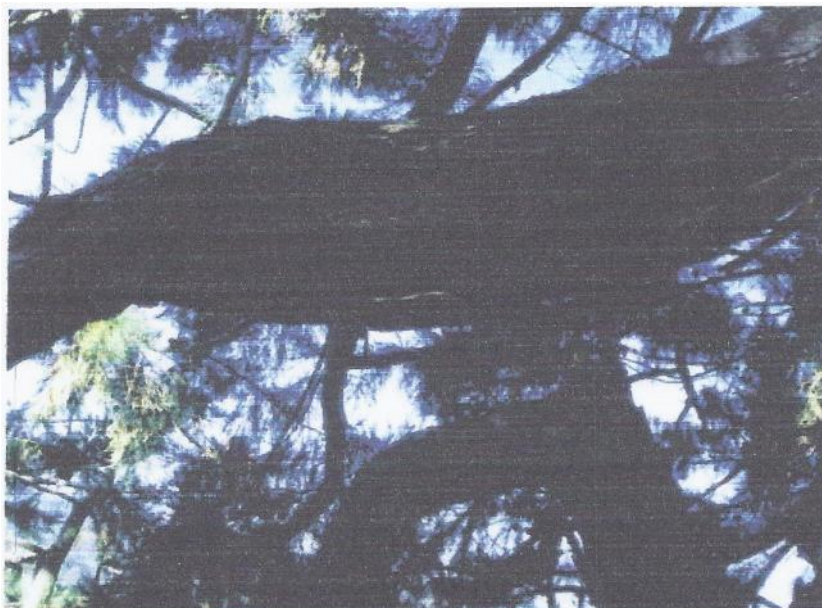
Ein weiterer Längsriss an einem Starkast

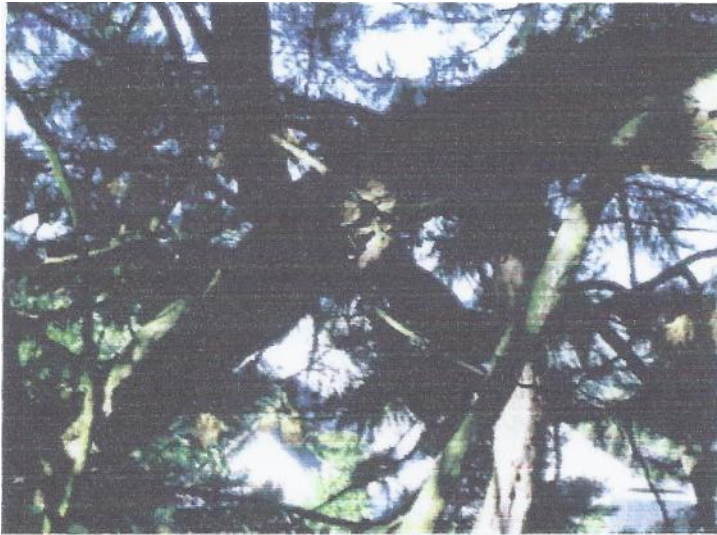
Obereinanderliegende Starkäste mit Belastungsrissen

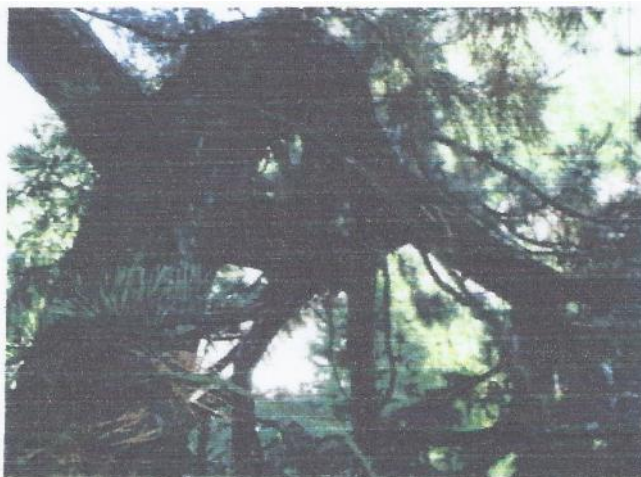
Weitere Starkaste mit Bruchpotential

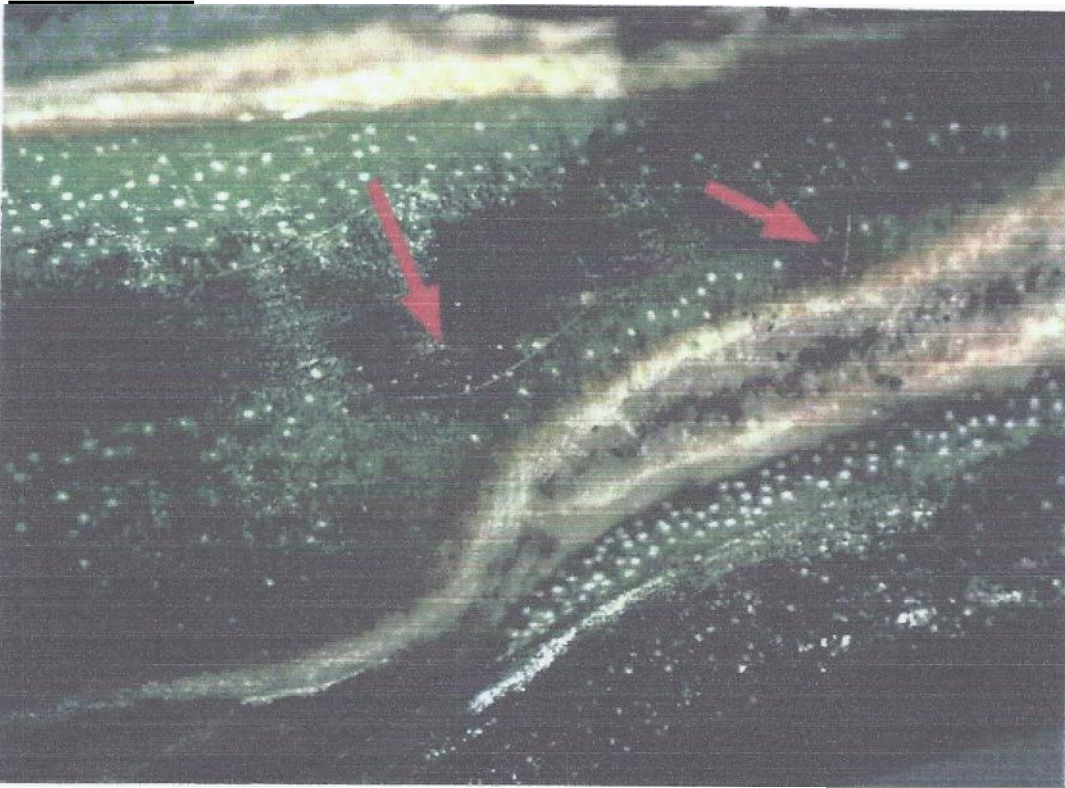
Abb. 3: Beispiel Einstichstellen an Schuppen

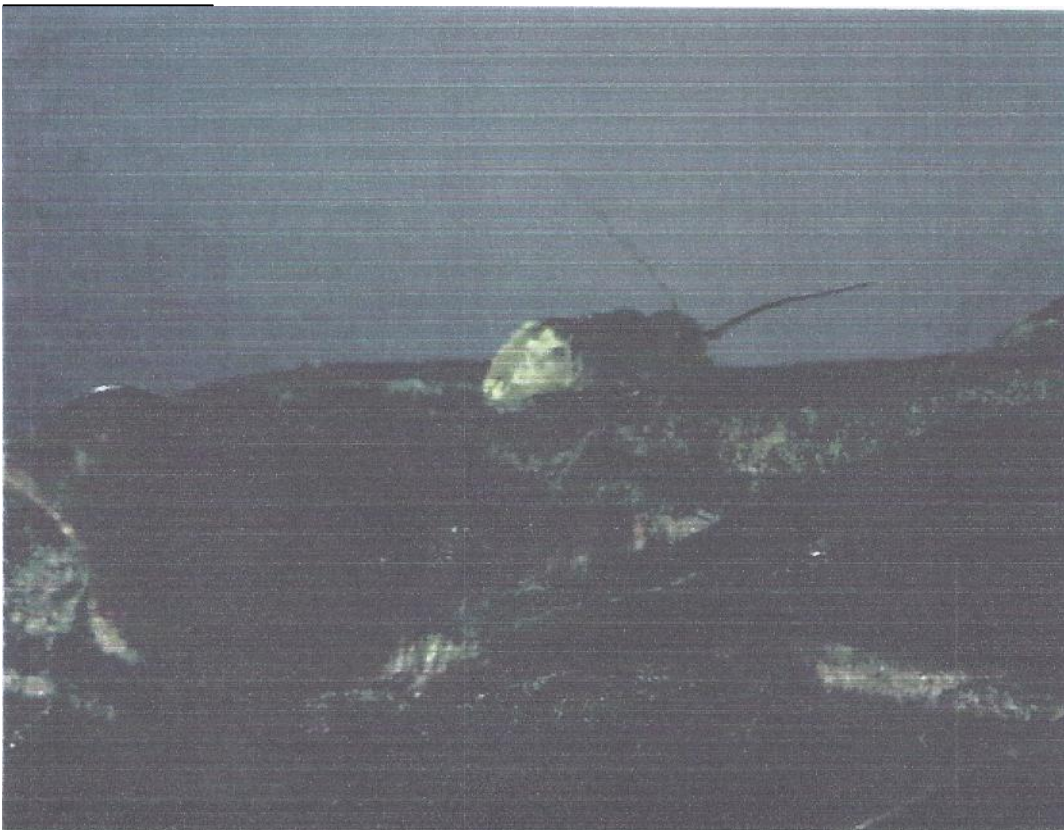
Abb. 4: vermeintlicher Täter
