Fachgutachten Nr. 23/2013

Fachgutachten über den Gesundheitszustand von zwei Mammutbäumen auf der Anlage "Obergelper Straße 9a - 9c" in Gummersbach-Hülsenbusch

Auftraggeber ist der Bürgerverein Gummersbach EV, vertreten durch den 1. Vorsitzenden Klaus Birth.

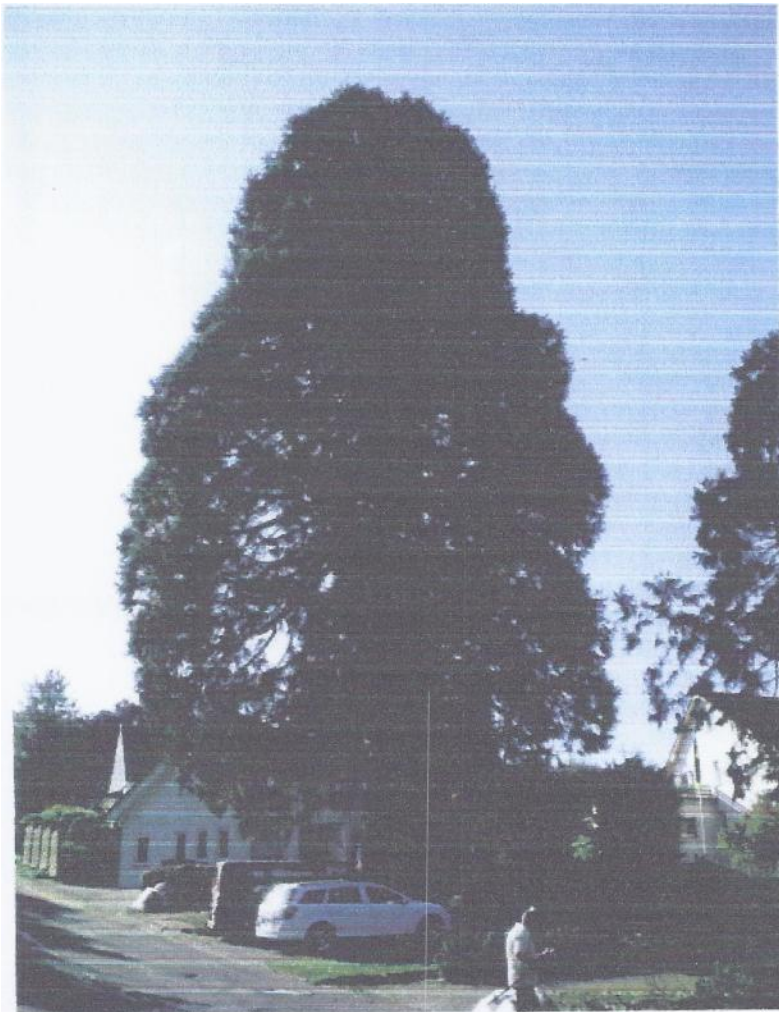
1.1) Baumkenndaten Baum-Nr. 1

Dieser Mammutbaum steht im Bereich einer zum größten Teil überbauten oder angeschütteten Fläche.

An diesem Mammutbaum sind eingeschränkte Funktionsmängel erkennbar, die aber immer noch einen guten Vitalitätszustand zulassen.

Im Wurzelstock wurde ein tiefer gehender Holzschaden festgestellt.

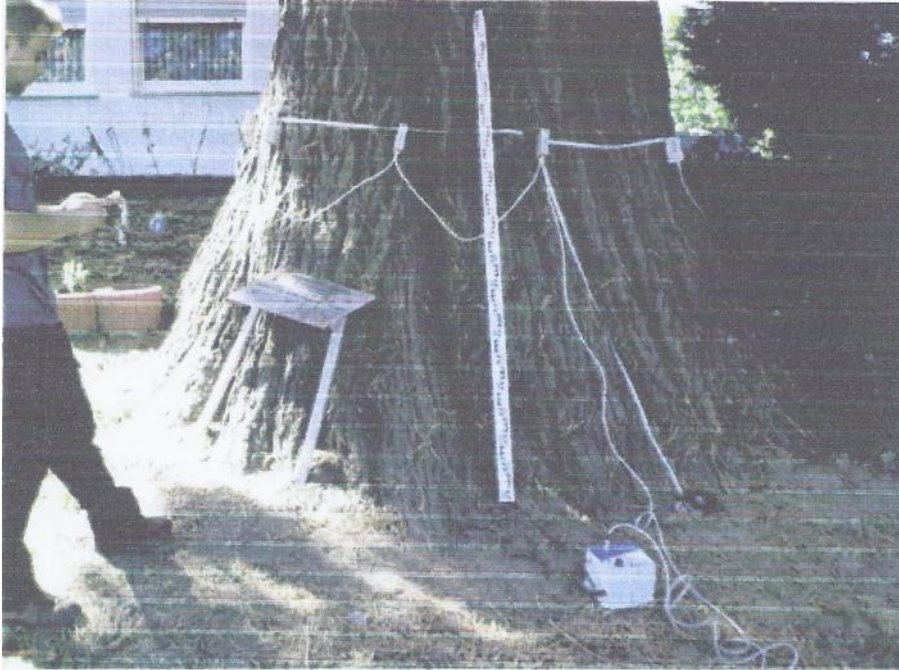
Zwischen den Sensoren befanden sich mehr oder weniger ausgeprägte Rindeneinwallungen, die von der Software als Fäule interpretiert werden.

Da hier die Impulsübertragungsgeschwindigkeit herab gesetzt wird, erscheint die Holzdichte als Übertragungsmedium daher partiell verfälscht als Fäule.

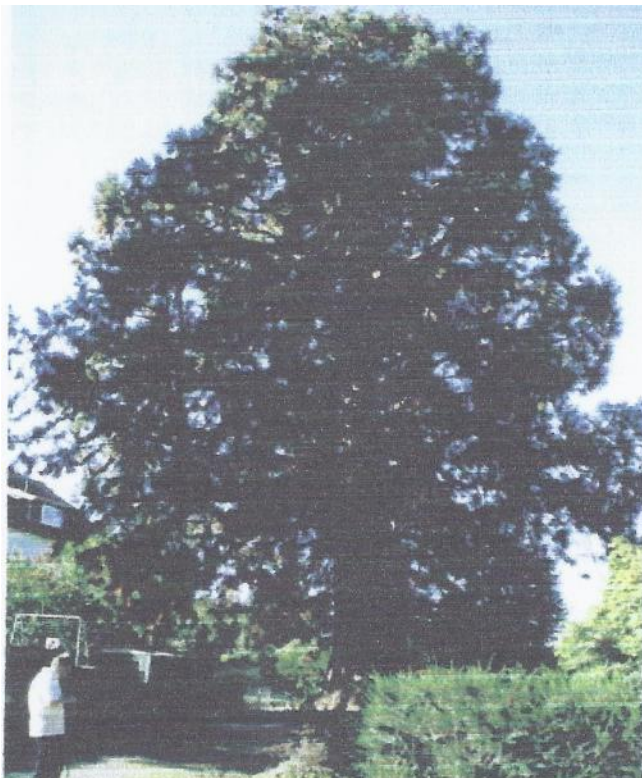
12.]j Baumkenndaten Baum-Nr. 2

Dieser Mammutbaum steht im Bereich einer, zum größten Teil angeschütteten Fläche und zeigt deutlich schlechtere Vitalität.

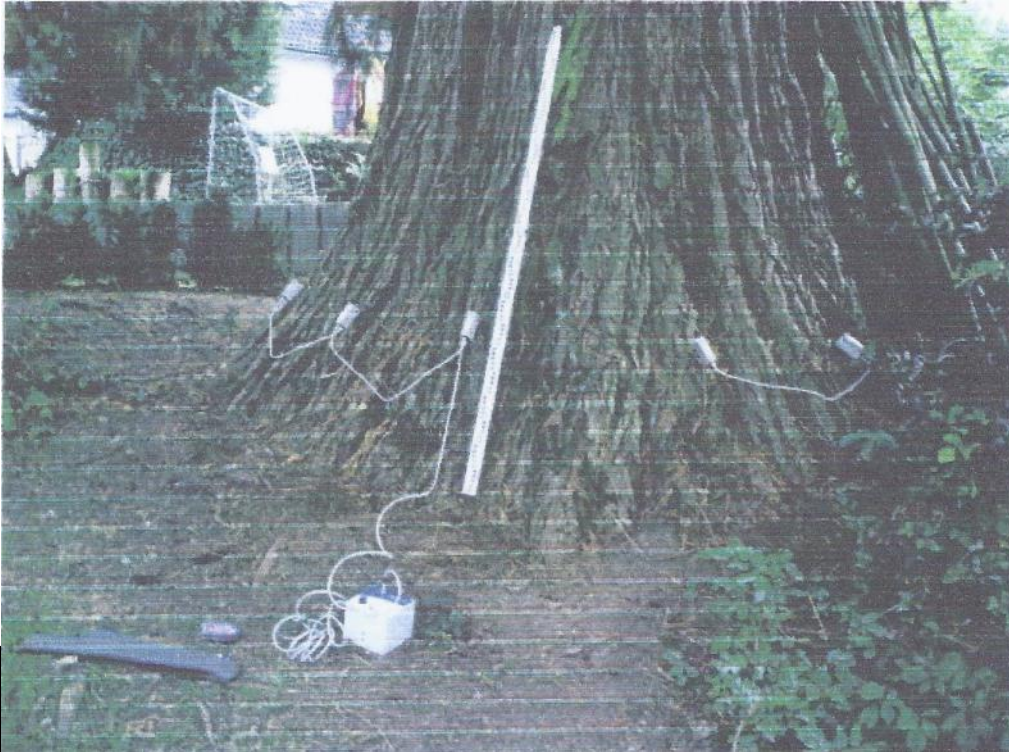
Zwischen den Sensoren befanden sich mehr oder weniger ausgeprägte Rindeneinwülbungen, die von der Software als Fäule interpretiert werden.

Da hier die Impulsübertragungsgeschwindigkeit herab gesetzt wird, erscheint die Holzdichte als Übertragungsmedium daher partiell verfälscht als Fäule.

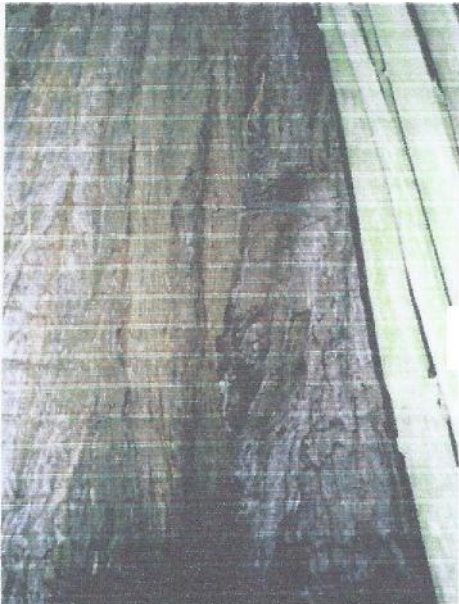
Im Stammbereich konnten verschiedene geschlossene Einwallungen festgestellt werden, die auf früher entstandene Verletzungen schließen lassen.

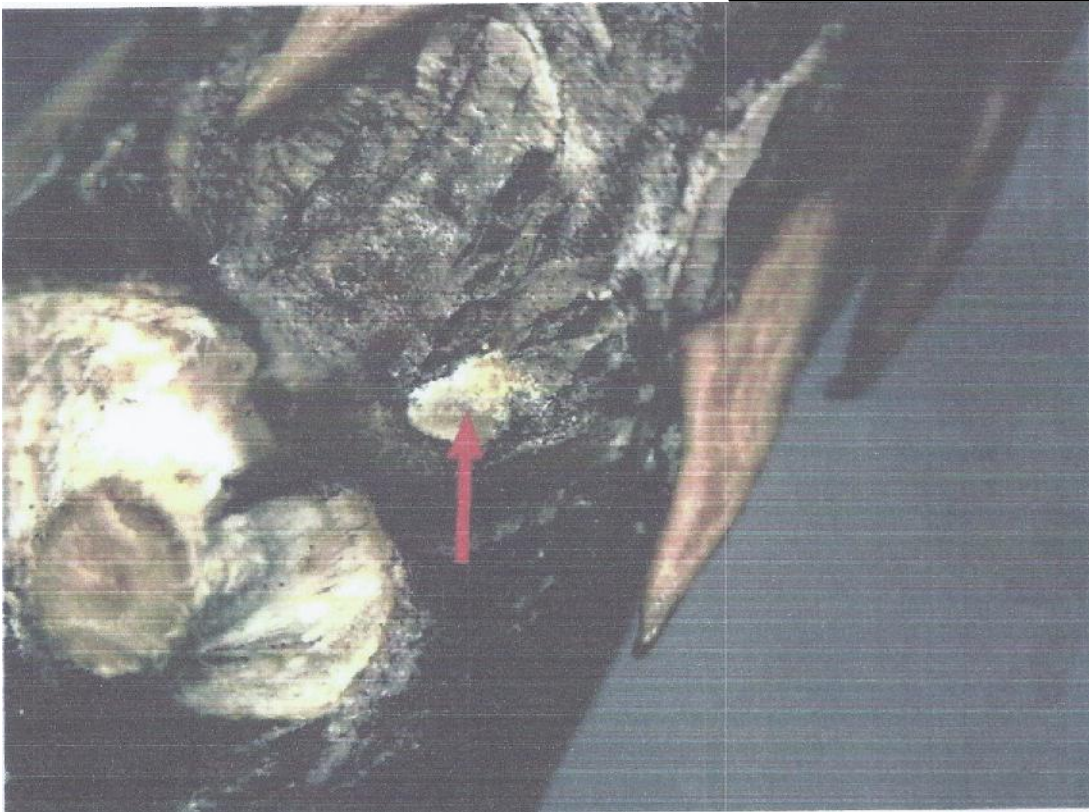
Bei Baum Nr. 1 konnten relativ schnell eindeutige Anzeichen eines Befalls durch eine
Botryosphaeria **Art** festgestellt werden. Mehrfach wurden Stellen mit Harzaustritt
gefunden (**Abb. 1**), was typisch für einen Befall durch *Botryosphaeria dothidea* bei
Riesenmammutbäumen ist (KEHR, 2004; **CECH & TOMICZEK**, 2013). Auch die
Pyknidien der Nebenfruchtform *Dothiorella aescoli* konnten mehrfach beobachtet
werden (**Abb. 2**).

Abb. 1: Beispiel Harzaustritt

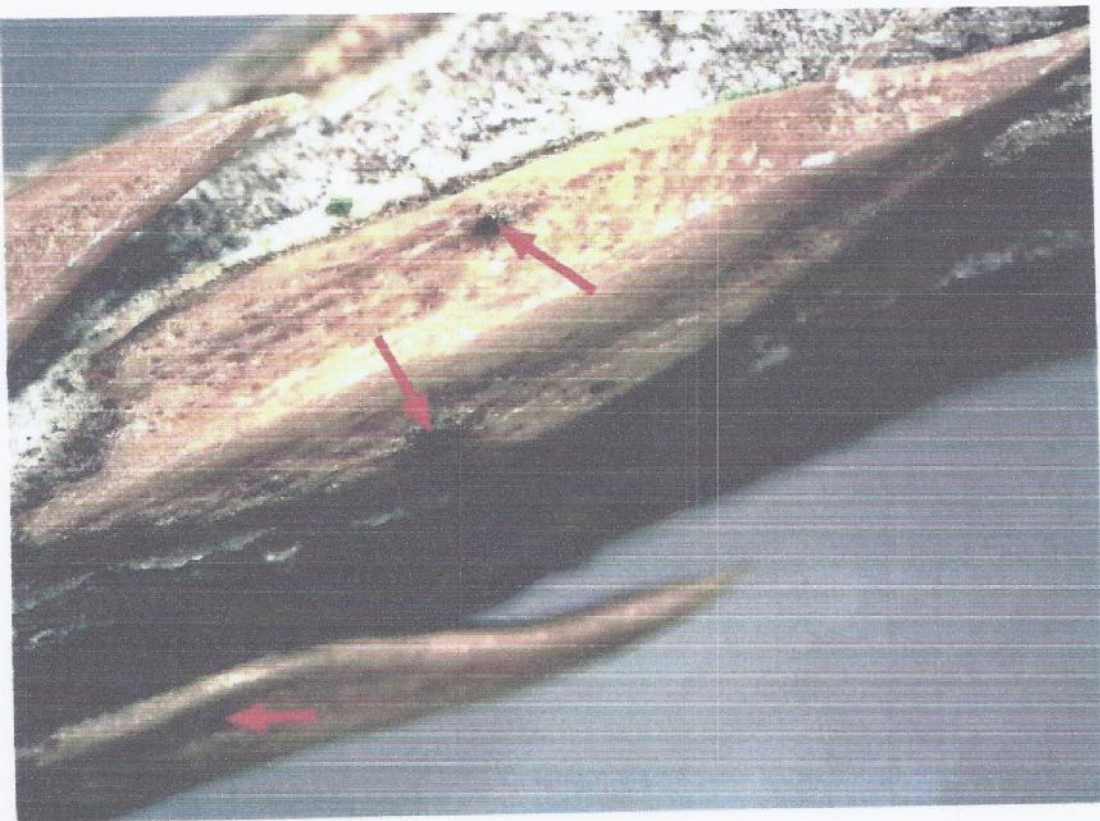
Abb 2: Beispiel Fruchtkörper *s. dothidea*
